Quality Manual

FOSHAN FASA BUILDING MATERIAL CO.,LTD

4.2 Quality Standard of Slabs

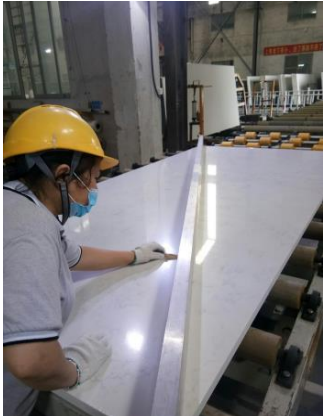
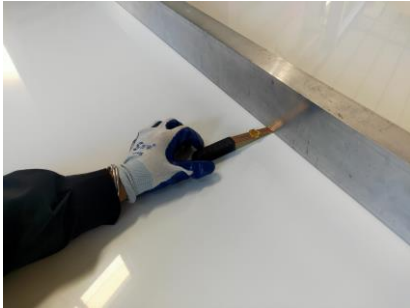
***Krümmungsmessung**

Teststelle	Inspektion der langen Seite	Diagonale Inspection 1	Diagonale Inspection 2
Rollentisch

Um die Genauigkeit der Testdaten zu gewährleisten, sollte die Platte horizontal auf einer vollständig flachen Basis positioniert werden. Andernfalls dienen die Testergebnisse nur als Referenz.

13	Vorderseite	Rauheit der S-Tech-Platte	Handberührung	Es sollte zu mehr als 90% mit dem Standardmuster übereinstimmen
14	Vorderseite	Risse und abgebrochene Ecke	Frontansicht	Im effektiven Bereich nicht erlaubt.
15	Vorderseite	Stärkenunterschiede	Bremssattelprüfung	-20\30mm ± 1.0 mm ; -15\12mm ± 0.5 mm
16	Vorderseite	Diagonal	Bandinspektion	Der Unterschied zwischen zwei Diagonalen darf 10 mm nicht überschreiten.
17	Vorderseite	Krümmung	Siehe unten Messrichtlinien	≤ 1.0 mm pro Linearmeter
